### Uit de praktijk 104

Tijdens de NEN3140 inspecties die wij, keurders van HTD WPL MBI IKA, uitvoeren komen we soms bijzondere zaken tegen. Zowel uit de negatieve als de positieve zaken kunnen lessen getrokken worden. Door het publiceren van deze zaken hopen we ook een beeld te geven van de noodzaak van NEN 3140 inspecties.

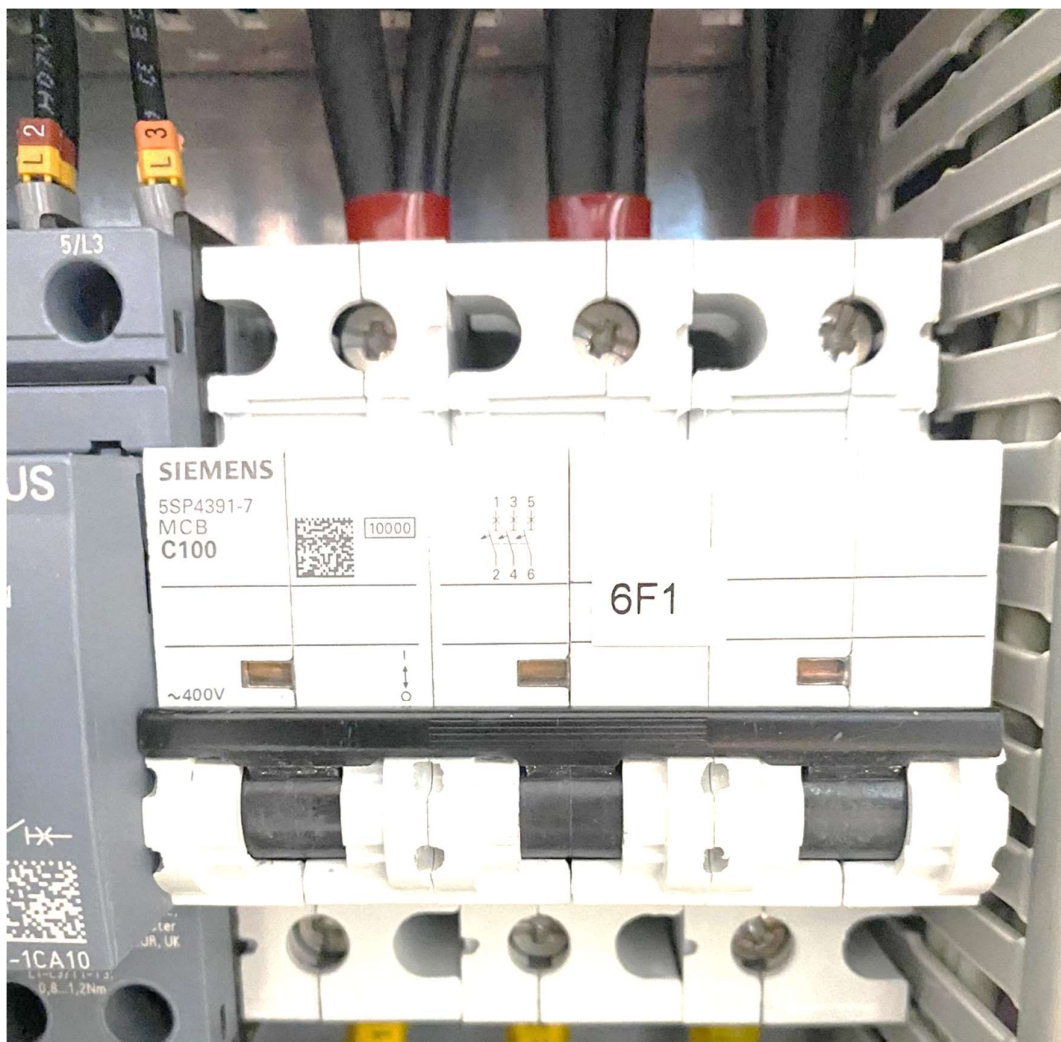
Een collega zag bij een afname van een nieuwe machine dat er 3 aders in 1 aderhuls gedaan waren. Deze manier van aansluiten is niet volgens de voorschriften van de fabrikant. Dit is opgelost voordat de machine in gebruik genomen is.

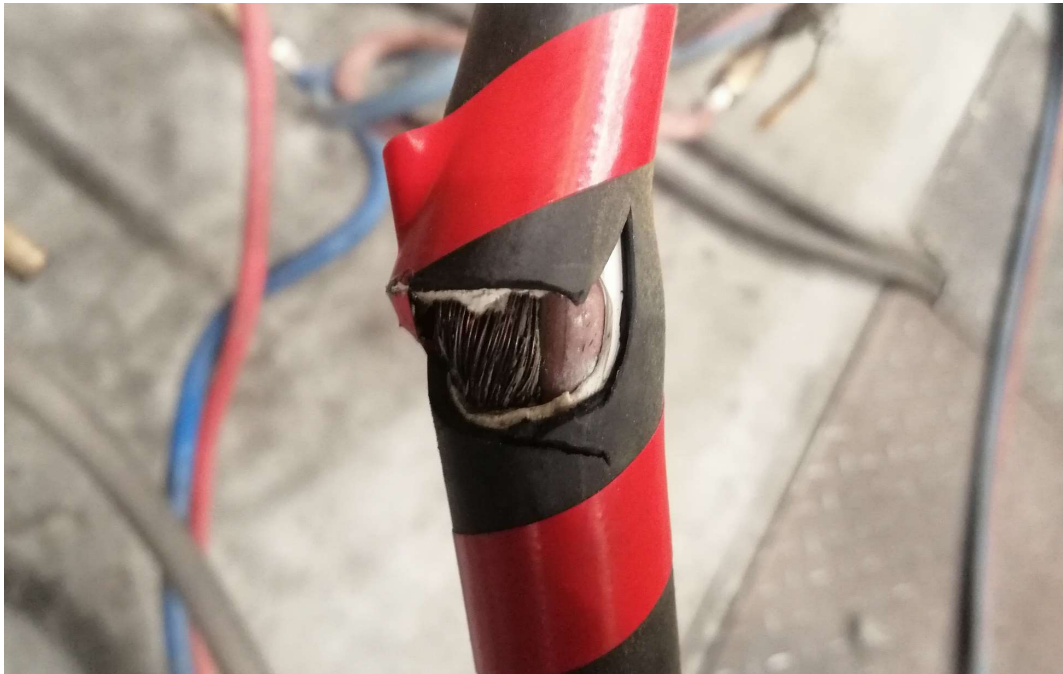
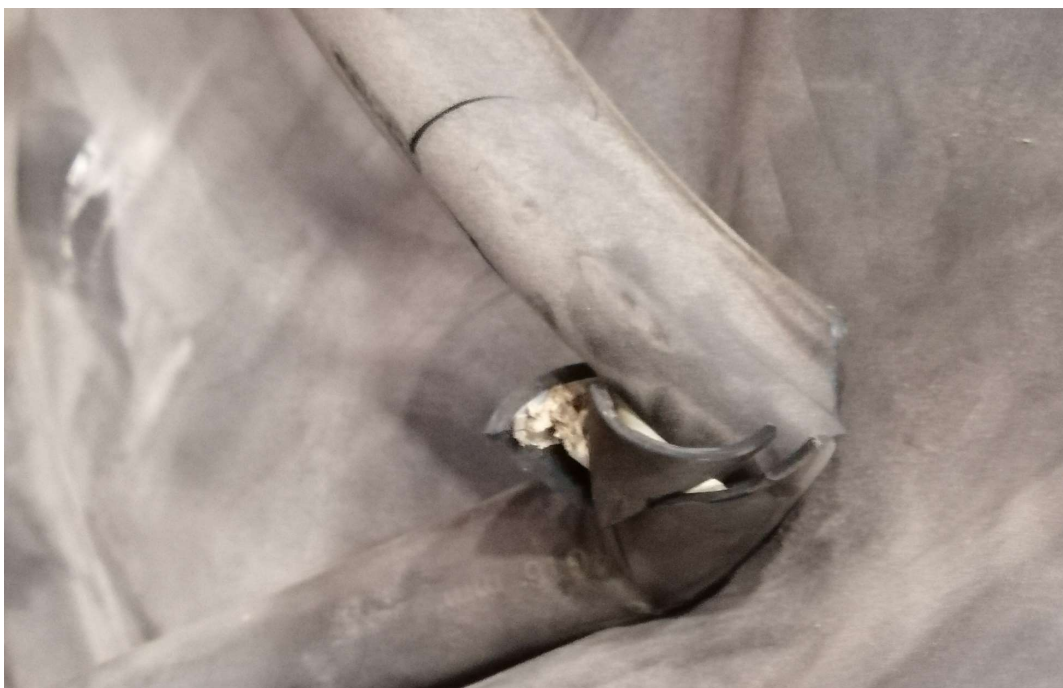
De isolatie barste letterlijk van de kabel af toen de kabel bewogen werd. Waarschijnlijk is door ouderdom en omgevingswarmte het isolatiemateriaal uitgehard. De kabel is inmiddels vervangen.

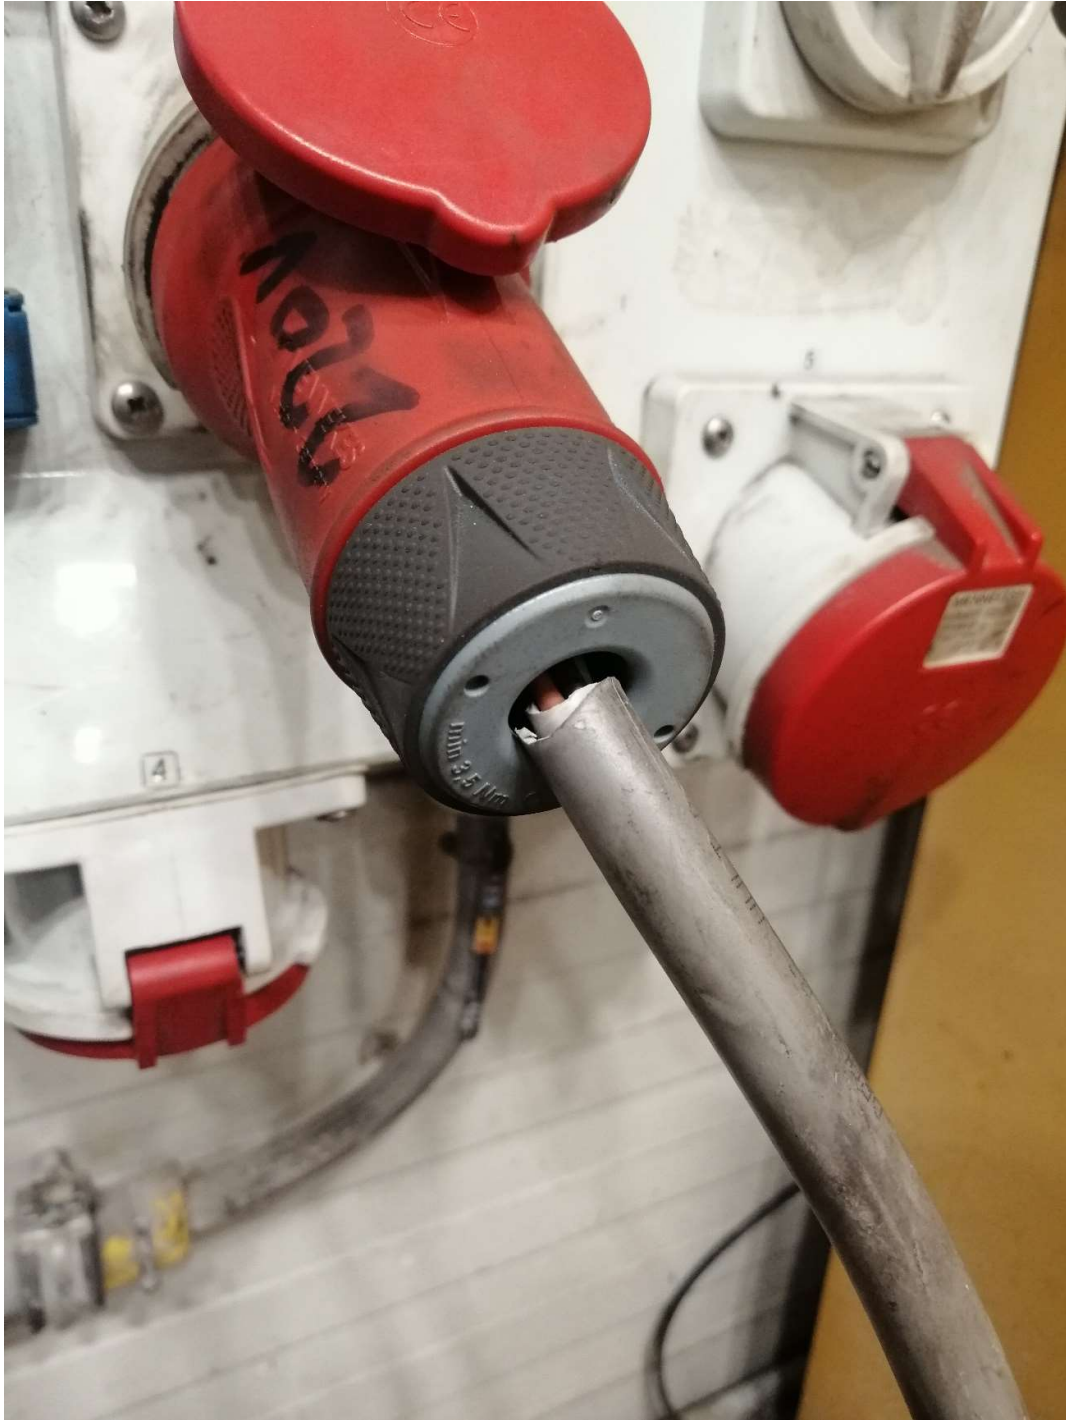
Deze stekker is aangesloten met een kabel met massieve aders. Waar een kabel kan bewegen moet deze uitgevoerd zijn met soepel aders. Bovendien is de trekontlasting niet in orde omdat de kabel te ver is afgepeld. De kabel wordt vervangen door een vaste voedingskabel uit een groepenkast.

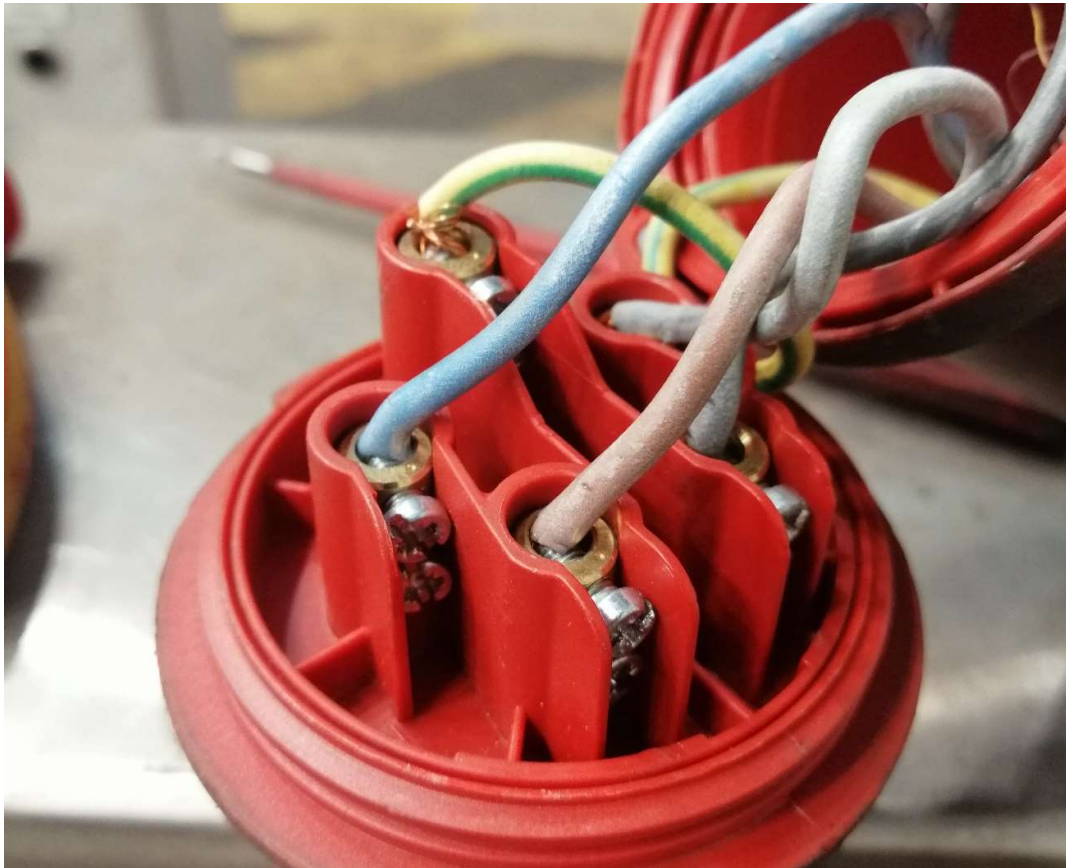
Er zitten geen aderhulzen op de aders. Bij deze aansluitingen drukt de schroef de haartjes van de ader uit elkaar. Waarschijnlijk heb je zelf ook wel eens gezien dat, wanneer je de aansluiting losneemt, de helft van de haartjes van de ader afgebroken zijn. Bij deze aansluitingen zijn aderhulzen verplicht.

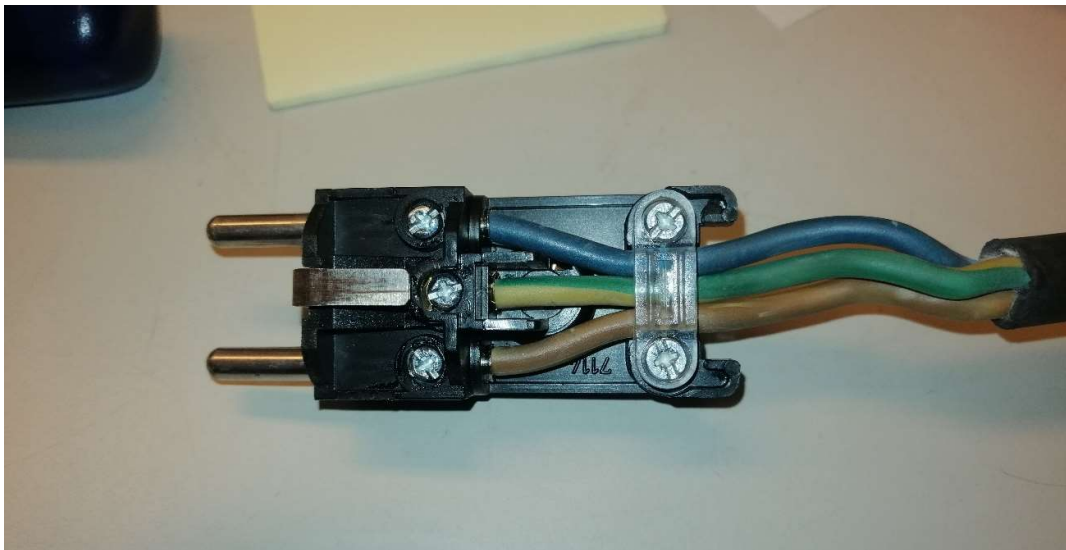
Op de onderste foto is de trekontlasting op de aders geschroefd, dat had op de mantel gedaan moeten zijn.

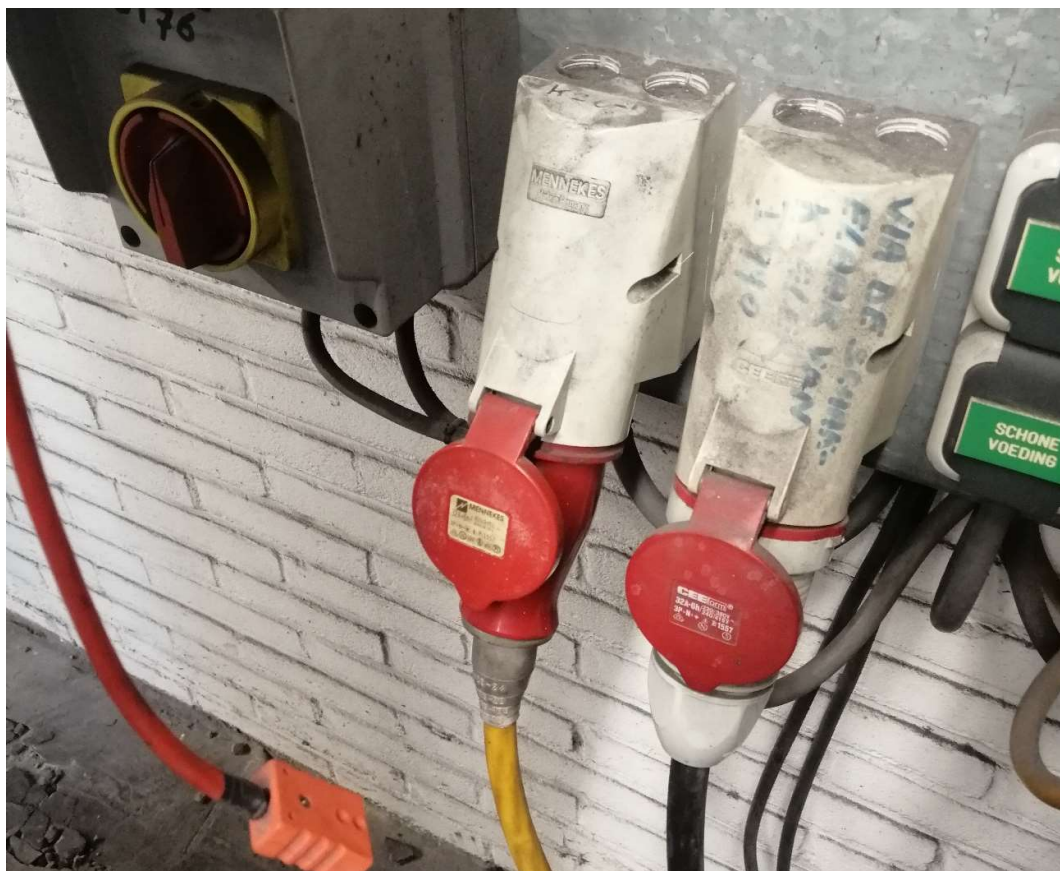
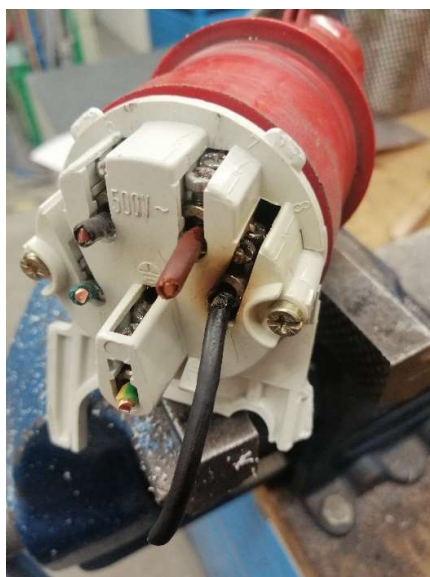
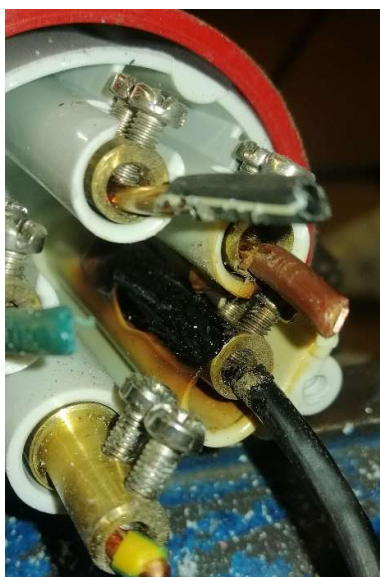
De linker stekker was niet meer te verwijderen. In het stopcontact was 1 ader niet goed vastgezet, hierdoor is 1 contact vast gesmolten, zie foto's hieronder. Dit is inmiddels verholpen.
